# COMUNE DI MONTALBANO JONICO

STUDIO DI FATTIBILITA' TECNICA ED ECONOMICA

RELATIVO ALL'ADEGUAMENTO SISMICO CON AMPLIAMENTO

DELL'EDIFICIO SCOLASTICO DI VIA SINNI NEL COMUNE DI MONTALBANO JONICO

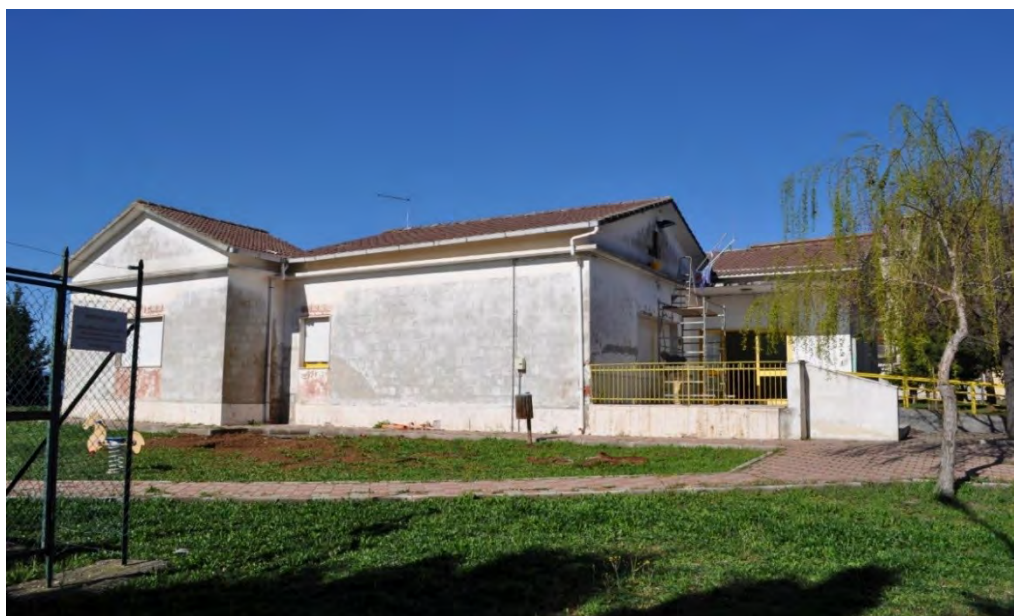
Il fabbricato esistente è stato realizzato negli anni settanta, ha struttura portante in muratura, si trova in una posizione baricentrica rispetto a tutto il centro abitato ed è circondato da

*Foto. Il fabbricato esistente*
