# COMUNE DI MONTALBANO JONICO

STUDIO DI FATTIBILITA' TECNICA ED ECONOMICA

DELL'EDIFICIO SCOLASTICO DI VIA SINNI NEL COMUNE DI MONTALBANO JONICO

INDAGINI DIAGNOSTICHE SUI SOLAI

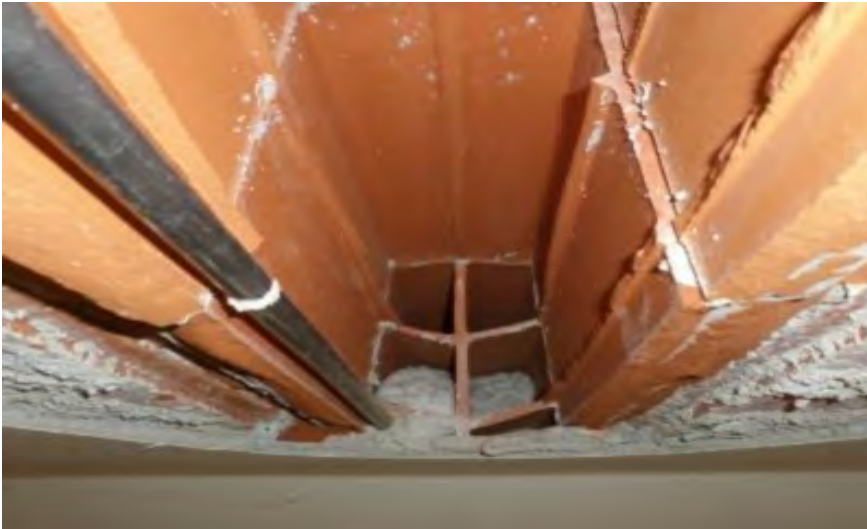
Figura 5 Sfondellamento solai: nell'immagine si nota la rottura del fondello a causa della realizzazione di tracce per inserimento di un impianto

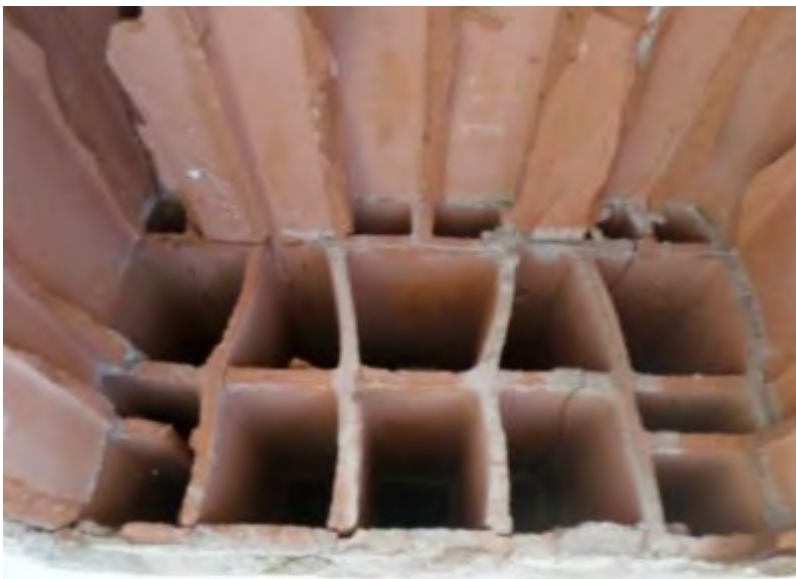
Figura 6 Sfondellamento dei solai: immagine delle lesioni e fessurazioni presenti all'interno di una pignatta prima del manifestarsi dello sfondellamento

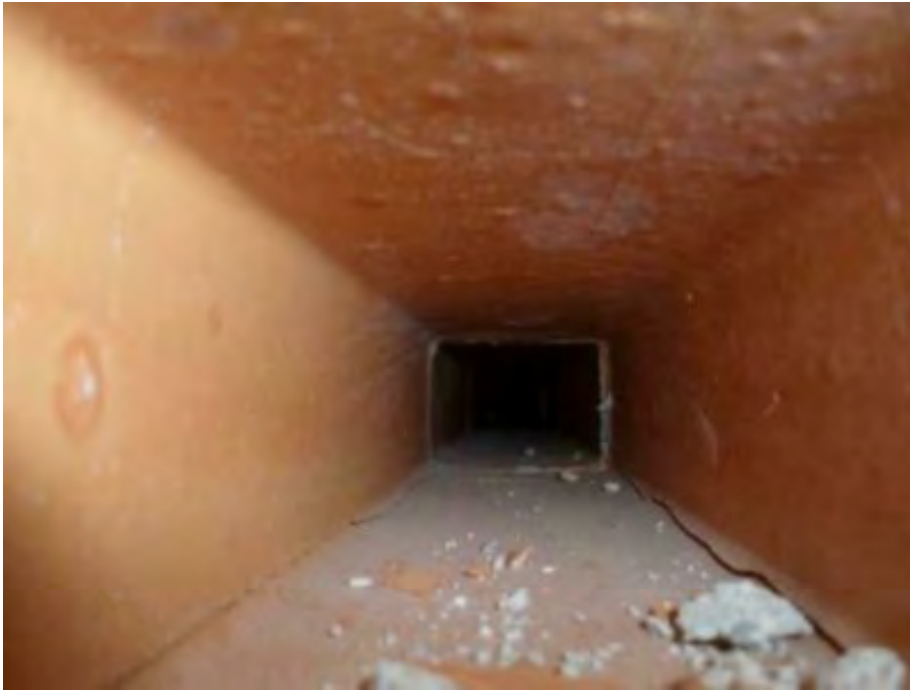
**Figura 8** Sfondellamento solai: endoscopia all'interno di una camera di pignatta con evidenti lesioni e distacchi tra fondello e setti verticali della pignatta

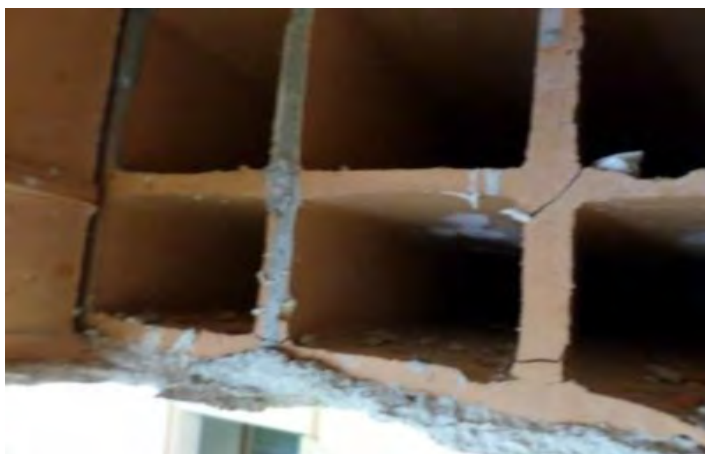
**Figura 7** Tranciamento setti e distacco fondelli: segni di distacco del fondello dai restanti setti verticali della pignatta

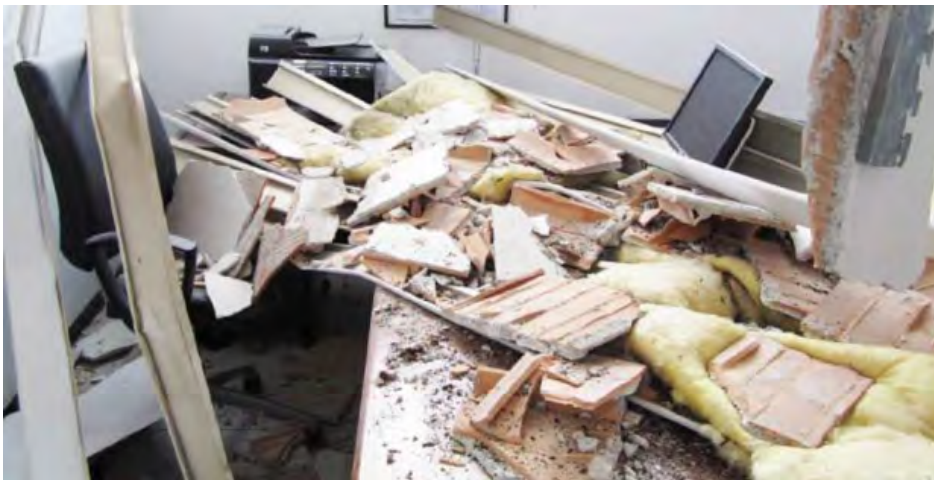
Lo sfondellamento viene spesso sottovalutato in quanto non provoca danni strutturali al solaio in laterocemento e non ne riduce le capacità portanti. Tuttavia è pericoloso per la sicurezza: come si evince dai casi di cronaca può creare grave pericolo negli ambienti.

Le conseguenze di un episodio di sfondellamento, infatti, sono imprevedibili: dal caso in cui il crollo di materiale rende inagibili locali e ne danneggia il contenuto, fino a situazioni di vera emergenza in cui sono coinvolte persone.

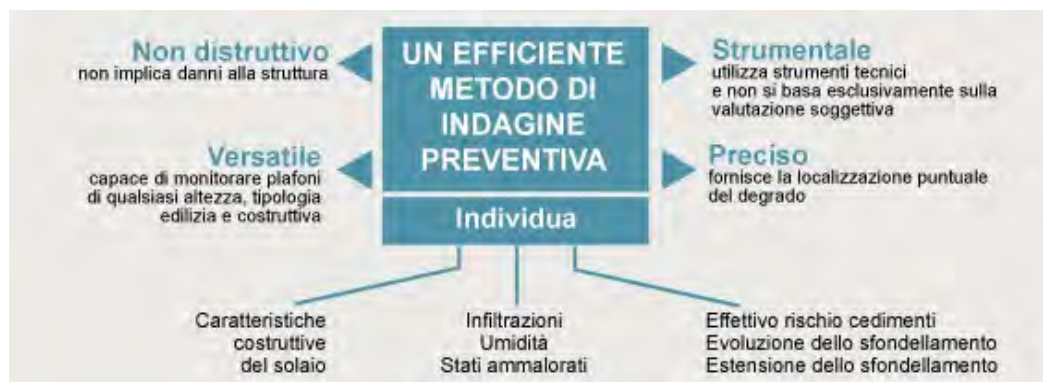
Per garantire una reale sicurezza contro lo sfondellamento è necessario eseguire un'accurata manutenzione preventiva. Lo scopo della prevenzione è quello di mettere in sicurezza gli ambienti prima che avvenga lo sfondellamento, nonostante i sistemi preventivi siano stati progettati per essere applicati anche a sfondellamento avvenuto.

Contro il pericolo improvviso dello sfondellamento è stato effettuato un controllo sistematico dell'integrità dei plafoni. L'analisi dei plafoni ha consentito di valutarne lo stato, individuando la presenza di zone ammalorate e quindi a rischio sfondellamento.

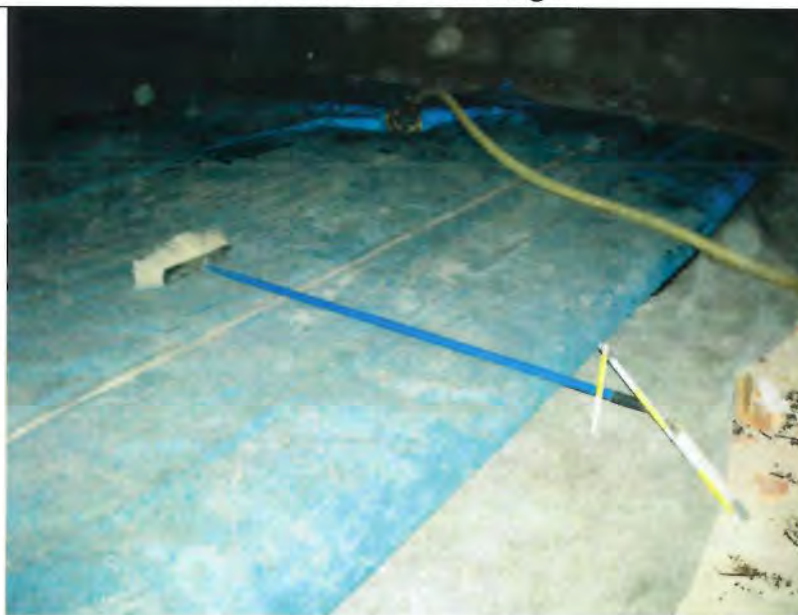
PRIMO STEP A 100 Kg/m<sup>2</sup>

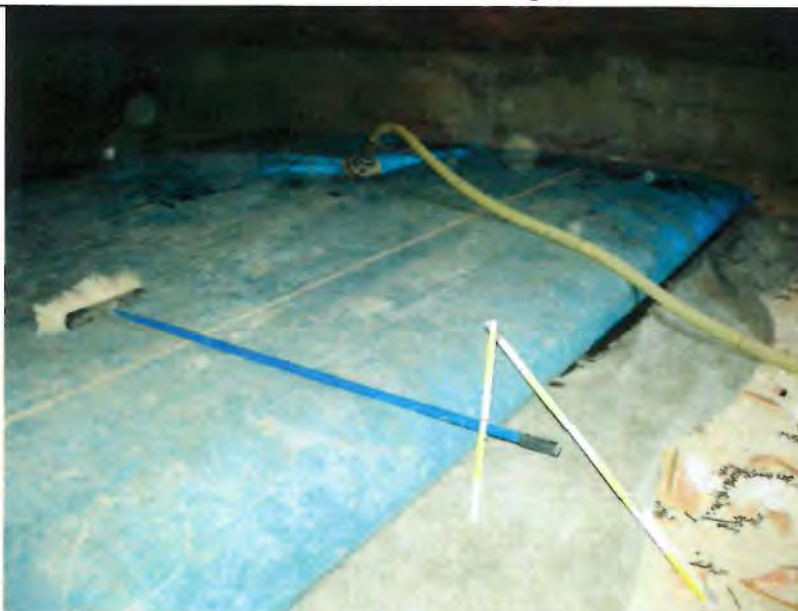
PRIMO STEP A 200 Kg/m<sup>2</sup>

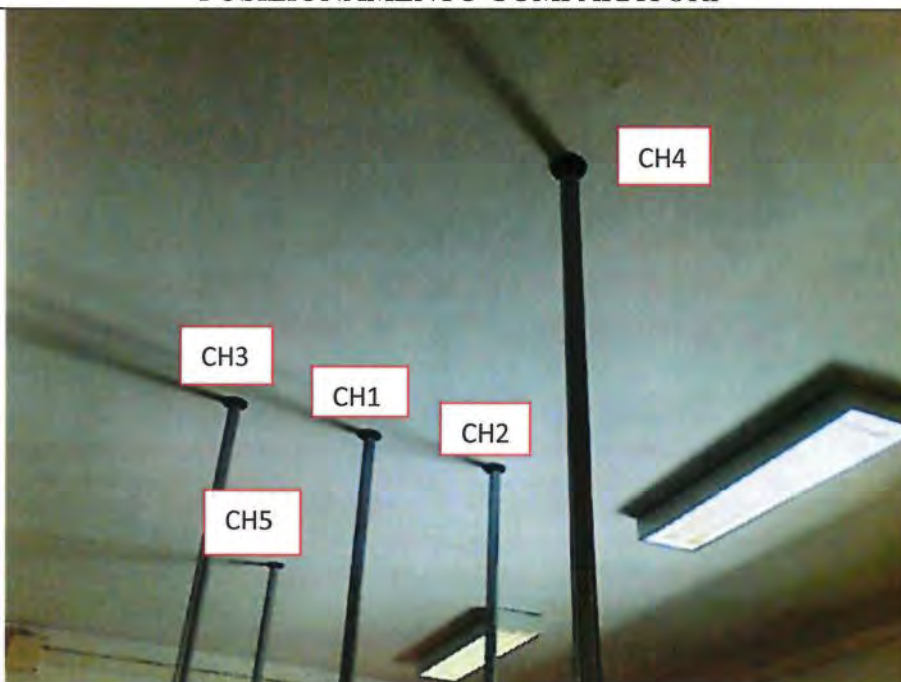
### POSIZIONAMENTO COMPARATORI

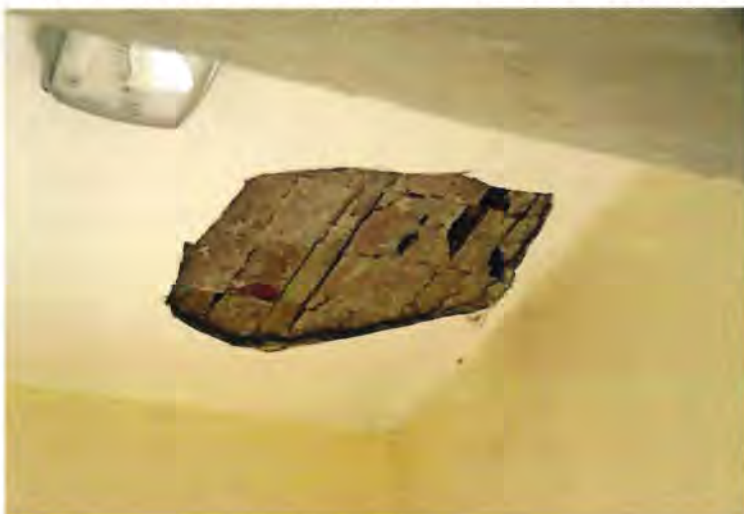
- 1) Scarsa adesione dello strato di intonaco sul supporto in laterizio

Immagine esemplificativa da manuale

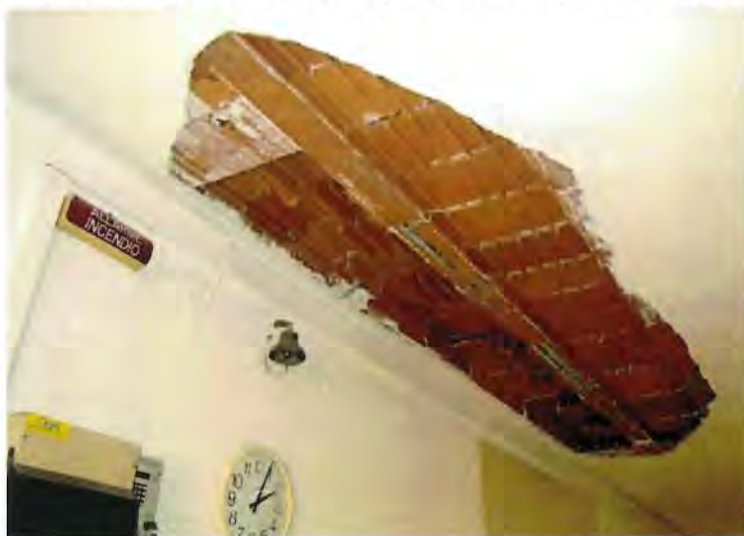
- 2) Rottura dei setti verticali dei laterizi con conseguente distacco del fondello intonacato

Immagine esemplificativa da manuale

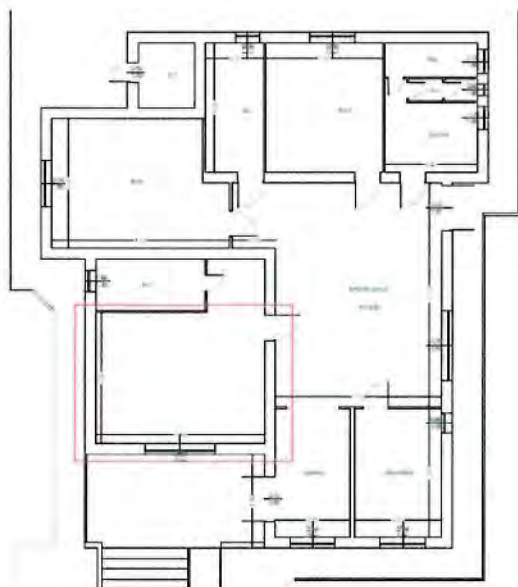
Nelle planimetrie nelle pagine seguenti sono state evidenziate, mediante diversa colorazione, le aree dei solai con comportamento "anomalo", corrispondenti ai gruppi descritti al paragrafo 2.2 su cui si basa il criterio di valutazione dell'indagine.

Dapprima è schematizzata la situazione generale dell'intero piano, e di seguito sono riportate in dettaglio le situazioni delle singole stanze esaminate.
