# COMUNE DI MONTALBANO JONICO

RECUPERO DI ALLOGGI DEGRADATI

UBICATI IN VIA PADRE GIACOMO E VIA GIOVANNI DA PROCIDA  
DA DESTINARE A RESIDENZE PUBBLICHE

RELAZIONE GENERALE E DESCRITTIVA DELL'INTERVENTO

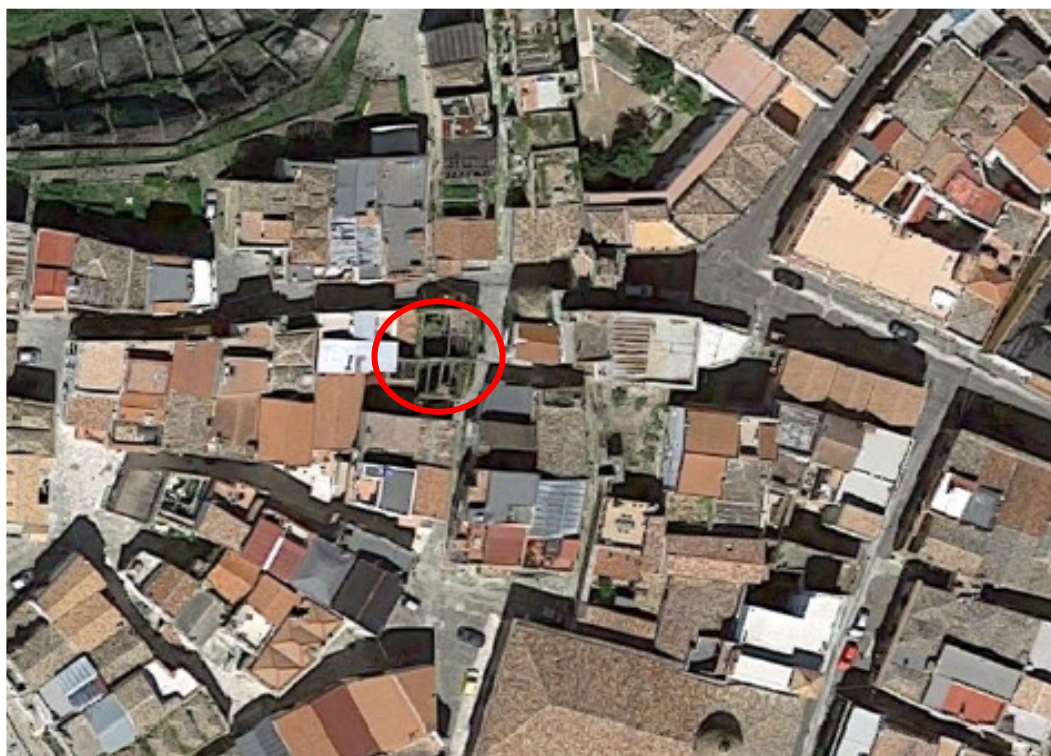
Foto 2. Vista aerea con il fabbricato oggetto di intervento

Il fabbricato esistente e oggetto dei lavori è stato edificato a fine ottocento, ha struttura portante in muratura e si trova appena dopo avere attraversato la porta principale di accesso al nucleo più antico della città.

L'edificio è sito in zona sismica di seconda categoria e le indagini eseguite da chi scrive, a supporto della presente offerta, hanno concluso che la struttura non è in grado di sopportare alcuna forza orizzontale. Dal punto di vista strutturale le condizioni del fabbricato non sono eccessivamente preoccupanti anche se sono presenti evidenti lesioni causate dal deterioramento continuo dei materiali e da vari fattori legati alla vetustà dell'immobile. Tra l'altro nei mesi appena trascorsi si è resa necessaria la demolizione delle murature del secondo piano dato che queste creavano seri pericoli alla pubblica incolumità. La foto di pagine sei rappresenta lo stato attuale dell'immobile. E' superfluo dire che il progetto prevede il totale ripristino del fabbricato nelle condizioni originarie.

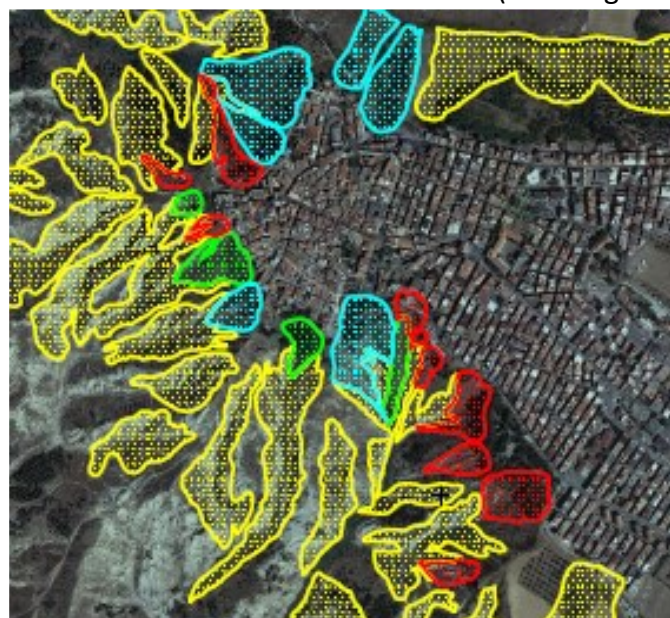
Figura 2. Stralcio del pai di Basilicata

L'area non rientra tra quelle vincolate dall'Autorità di Bacino di Basilicata.

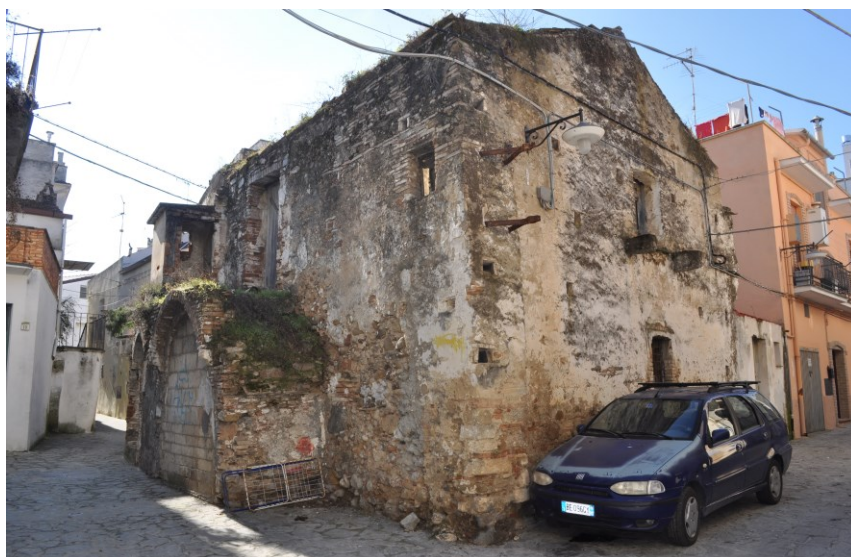
*Foto 4. Il fabbricato nelle sue condizioni originarie.*

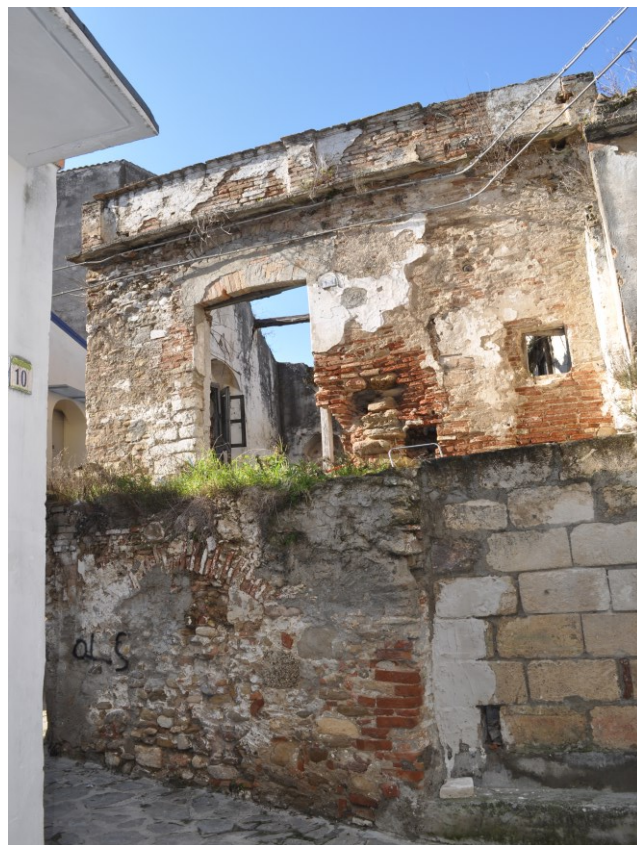
*Foto 5. Il fabbricato da altra angolazione*
